# *ANALIZA ZDRAVSTVENOG STANJA SA PRIJEDLOGOM MJERA SANACIJE STABALA U GRADU BIHAĆU*

*REVIZIJA STUDIJE*

**NAZIV PROJEKTA:** *ANALIZA ZDRAVSTVENOG STANJA SA PRIJEDLOGOM  
MJERA SANACIJE STABALA U GRADU BIHAĆU - REVIZIJA  
STUDIJE*

**OBRADIVAČ:** *„ŠUMA PLAN“ d.o.o. BANJA LUKA*

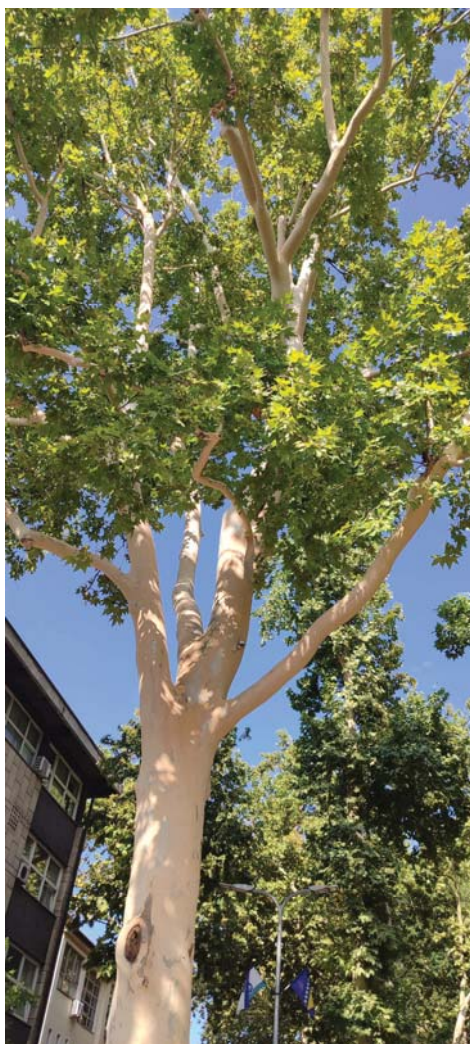
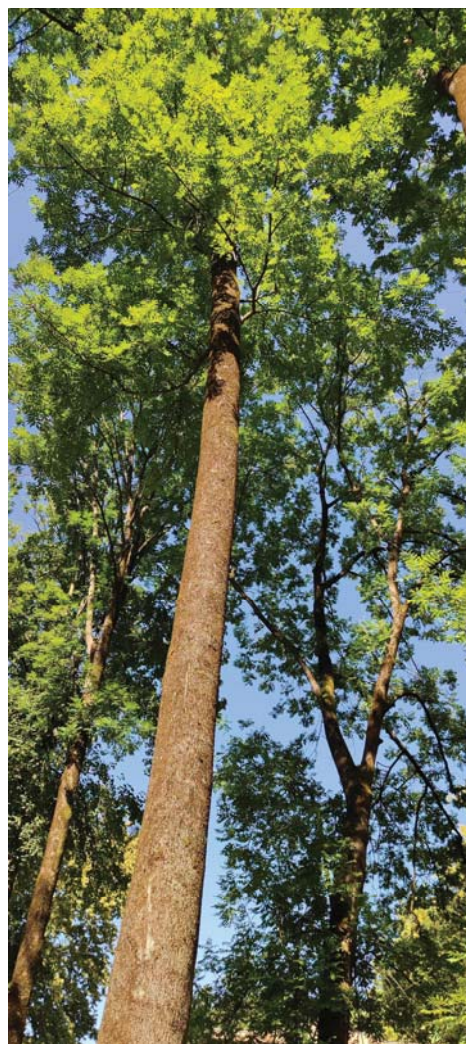
**Foto:** zdrava stabla, monumentalna stabla platana i jasena

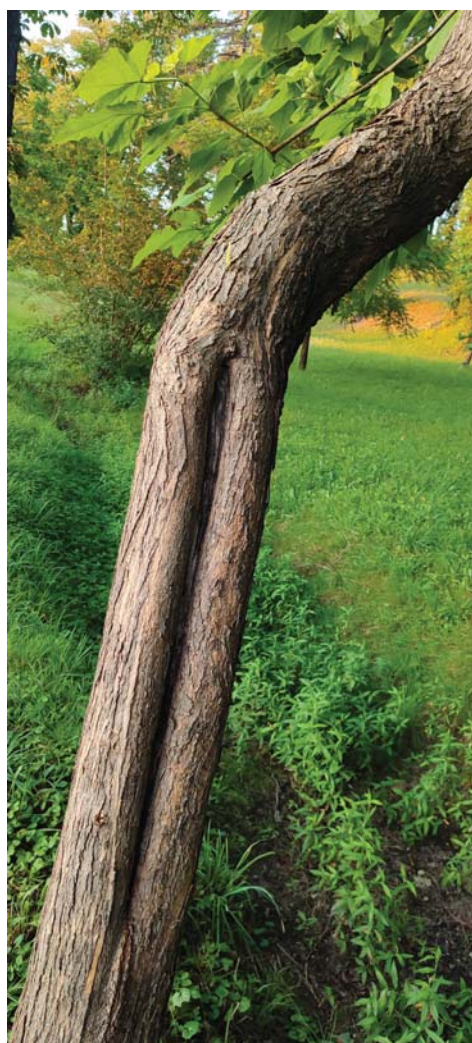
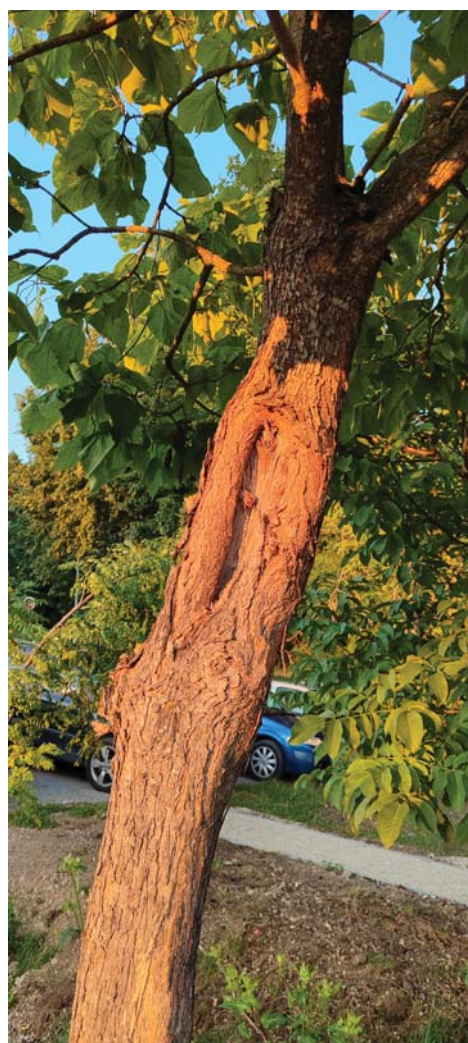
U većem broju slučajeva, evidentirana pojava upale kore na stablima, a koja je posljedica neadekvatne zaštite mladih stabala od sunca prilikom sadnje. Ova pojava je u najvećoj mjeri izražena u Žegarskoj aleji.

**Foto:** Upala kore kod mladih stabala redovno dovodi do loše vitalnosti stabala – posebno izražena u Žegarskoj aleji

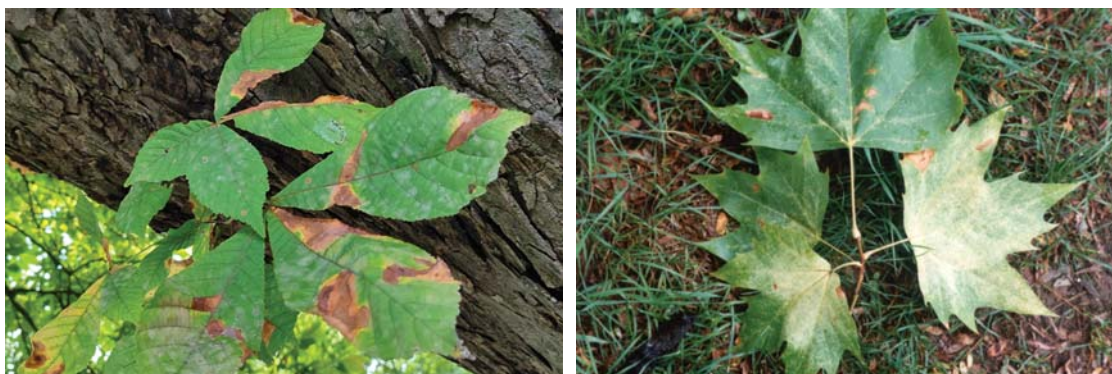
Kao što se može vidjeti iz navedenog, najveći broj oštećenja je vezan za stabla platana i divljeg kestena, što je očekivano ako se uzme u obzir starost ovih vrsta ili i njihov broj u ukupnoj zelenoj strukturi. Istovremeno, vidljiva je i veoma loša zdravstvena slika stabala katalpe. Kada je u pitanju fitopatološki kompleks, isti se odnosi na identifikovano prisustvo oboljenja *Guignardia aesculi* na gotovo svim stablima divljeg kestena. Navedena pojava dovodi do pojave smeđih fleka na listovima divljeg kestena. Sa stanovišta entomologije, zapaženo je prisustvo platanove mrežaste stjenice *Corithuca ciliate*, koja uzrokuje dekolorizaciju listova platana. Riječ je o insektu čiji su napadi u vrijeme analize drvoreda bili slabijeg intenziteta. Kod slabijeg napada javljaju se pojedinačno oštećeni listovi dok se pri jačim intenzitetima napada, značajno veći broj listova uvija, mijenja boju i otpada prije završetka vegetacione sezone. Iako fiziološki i estetski aspekt ovih napada nije zanemariv, ipak se može konstatovati da platani vrlo dobro podnose višegodišnje napade ovih štetnika.

Foto; *Guignardia aesculi* na listu kestena – *Corithuca ciliate* na listu platana

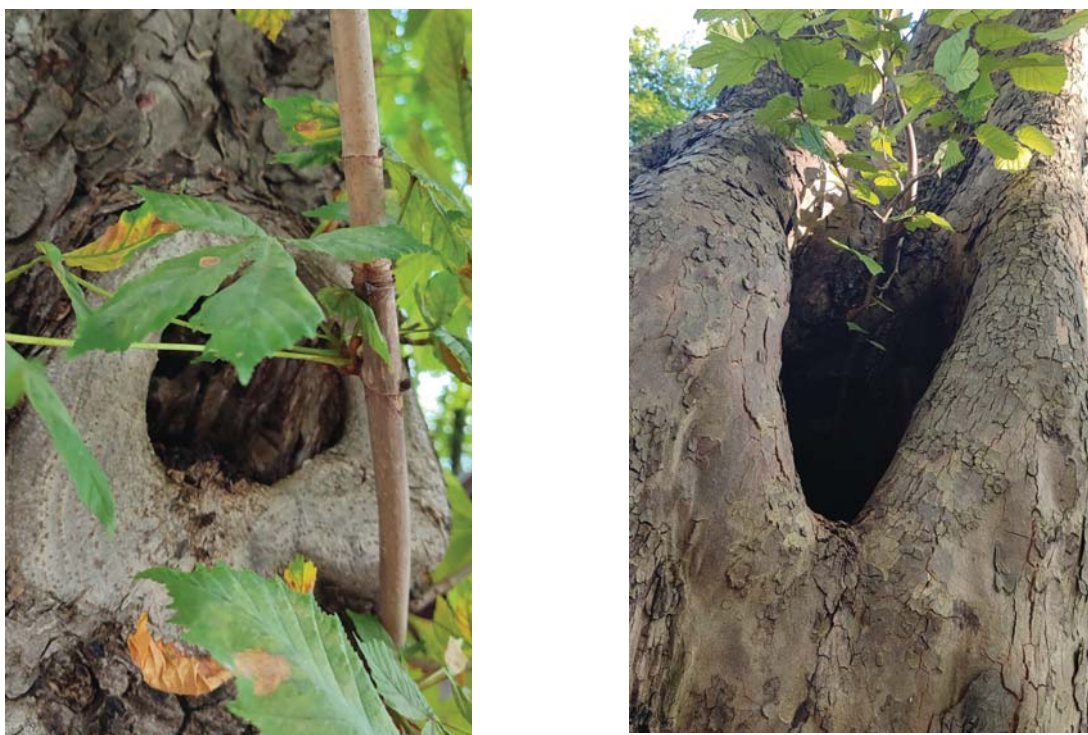
Šupljine na deblu su evidentirane kod velikog broja stabala. U velikoj mjeri proces kalusiranja, odnosno kompartmentalizacije istih teče zadovoljavajućom dinamikom, te se uglavnom kod ovih slučajeva u novije vrijeme ne planiraju nikakve intervencije, već se vrši redovno praćenje stanja oštećenja.

Foto; šupljine na deblu

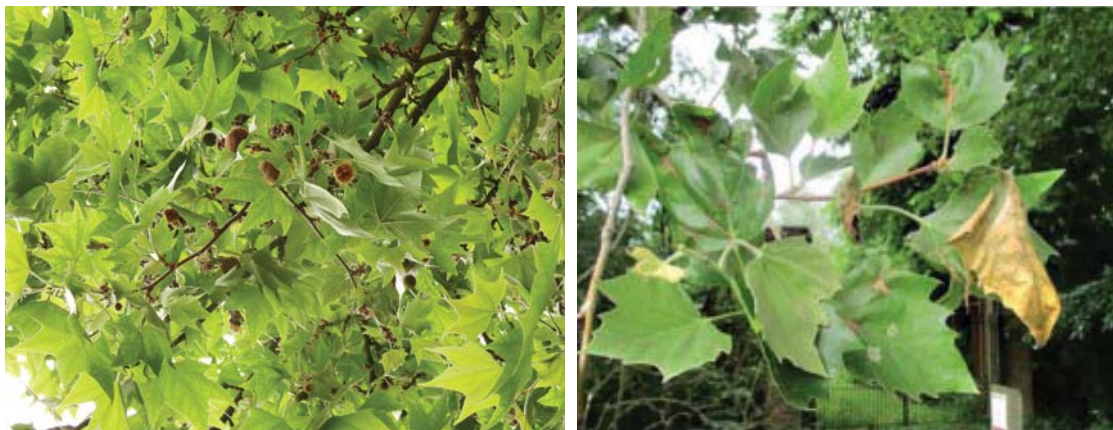
Na listovima većeg broja stabala platana uočeni su blagi simptomi Antraknoze platanovog lišća (venuća mladog lišća i izbojaka uzrokovanih gljivom *Apiognomonia veneta*). Riječ je o bolesti hroničnog karaktera čiji intenzitet varira iz godine u godinu, a razvoju pogoduje hladno i vlažno vrijeme. Važno je istaći da je intenzitet napada u vrijeme prikupljanja terenskih podataka bio slabijeg intenziteta i nema značajniji uticaj na vitalnost stabala.

*Foto; Antraknoza platanovog lišća - Apiognomonia veneta*

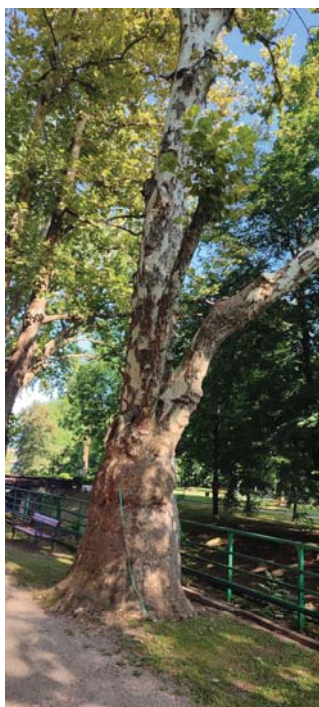
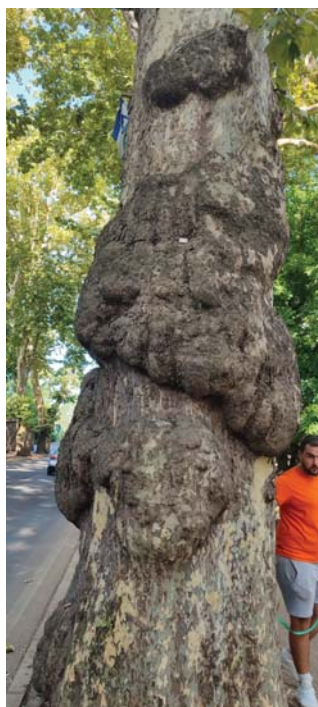
Na nekoliko stabala platana evidentirane su veće ili manje tumorske izrasline na deblu, i posljedica su abnormalnog rasta tkiva na ovim mjestima. Uzrok za pojavu ovih izraslina može biti različit, i uključuje moguće uzroke mehaničke prirode, zatim fitoplazmatske, ali i rakove stabala i tumore uzrokovani virusima. S obzirom na stanje stabala kod kojih je evidentirano prisustvo navedenih izraslina, procjenjuje se da iste dugoročno neće imati negativan uticaj na vitalnost ovih stabala.

*Foto: Tumorske izrasline na deblu*

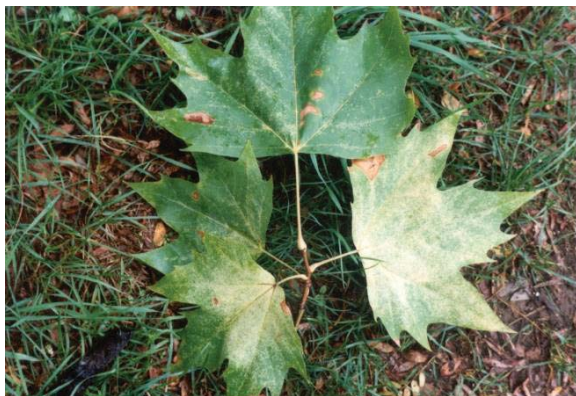
Istovremeno, evidentirani su napadi uzročnika entomoloških oboljenja na stablima, koja se uglavnom manifestuju kroz prisustvo *Cameraria ohridella* (kestenov moljac miner) i *Corythuca ciliata* (platanova mrežasta stjenica).

*Corythuca ciliata* – platanova mrežaste stjenica
