# *ANALIZA ZDRAVSTVENOG STANJA SA PRIJEDLOGOM MJERA SANACIJE STABALA U GRADU BIHAĆU*

*REVIZIJA STUDIJE*

**NAZIV PROJEKTA:** *ANALIZA ZDRAVSTVENOG STANJA SA PRIJEDLOGOM  
MJERA SANACIJE STABALA U GRADU BIHAĆU - REVIZIJA  
STUDIJE*

**OBRADIVAČ:** *„ŠUMA PLAN“ d.o.o. BANJA LUKA*

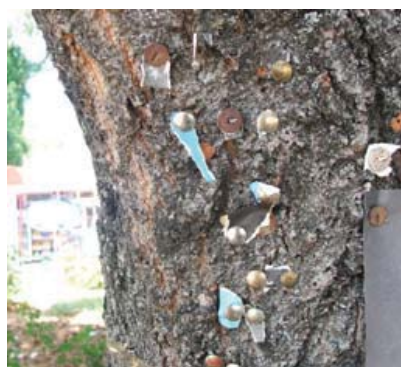
*Rajsne*

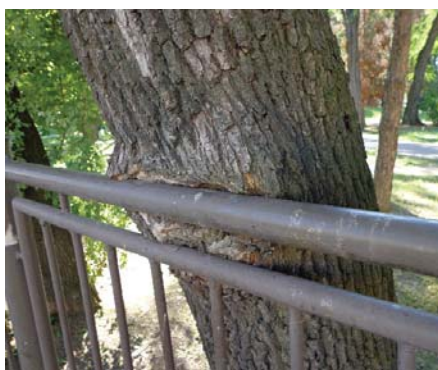
*Stablo uraslo u ogradu*

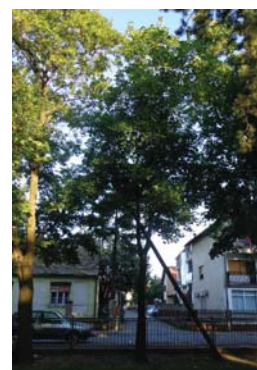
*Na stablo naslonjena bandera*

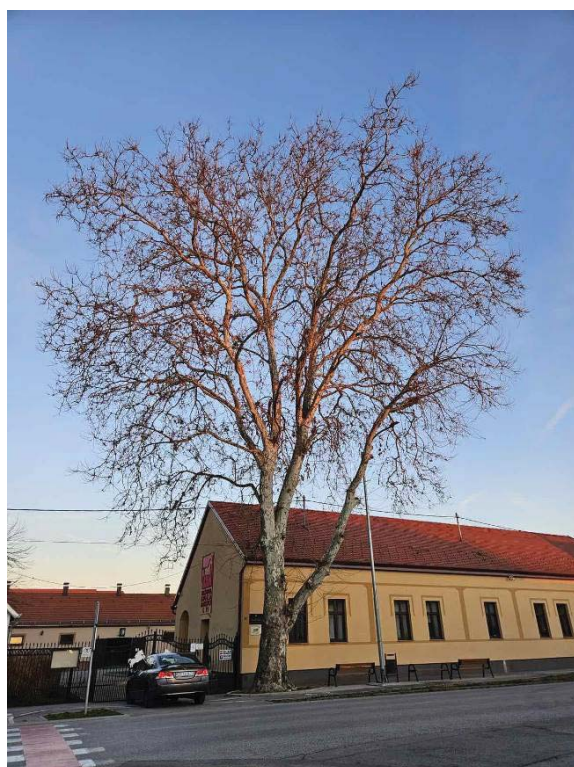
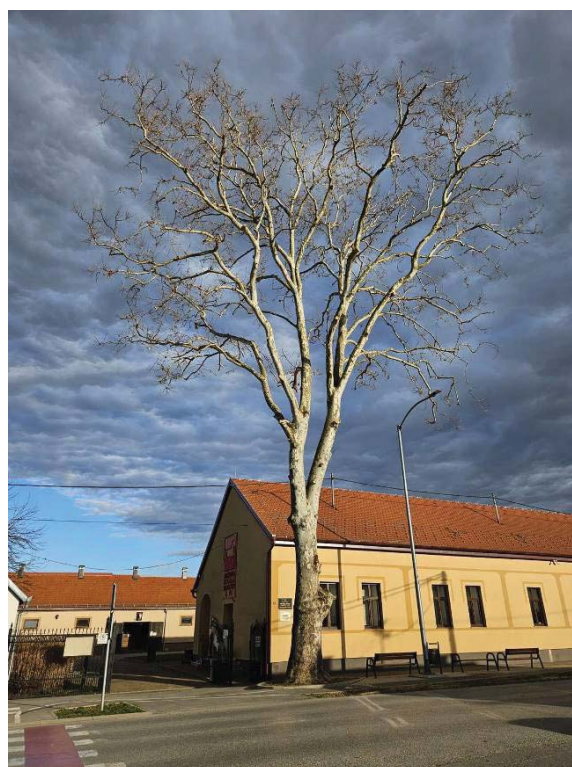
*Pravilno orezivanje stabla (lijevo-prije, desno-poslije orezivanja), foto Nikola Lacković*

Na narednoj slici je dat odličan primjer prekraćivanja (redukcije) krošnje platana.

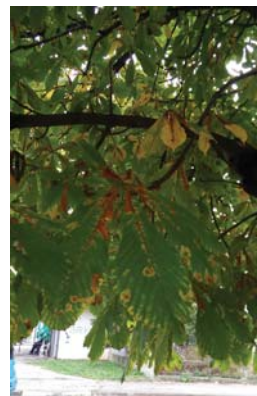
*Guignardia aesculi*

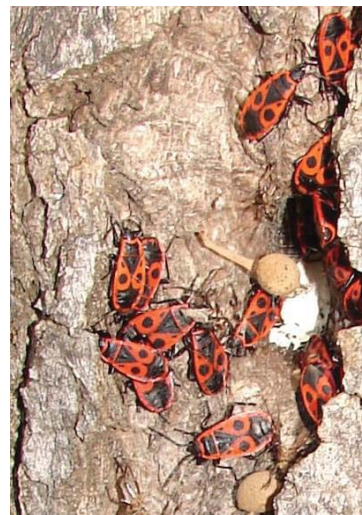
Na nekoliko stabala primjećen je veliki broj jedinki vrste *Pyrrhocoris apterus* (vatrena stjenica), ali riječ je o potpuno bezopasnoj vrsti.

*Pyrrhocoris apterus* (vatrena stjenica)
